通学路対策箇所図 (志佐小学校区)

通学路
要対策箇所

【対策検討メンバー】
・教育委員会、学校、PTA
・道路管理者
・警察署

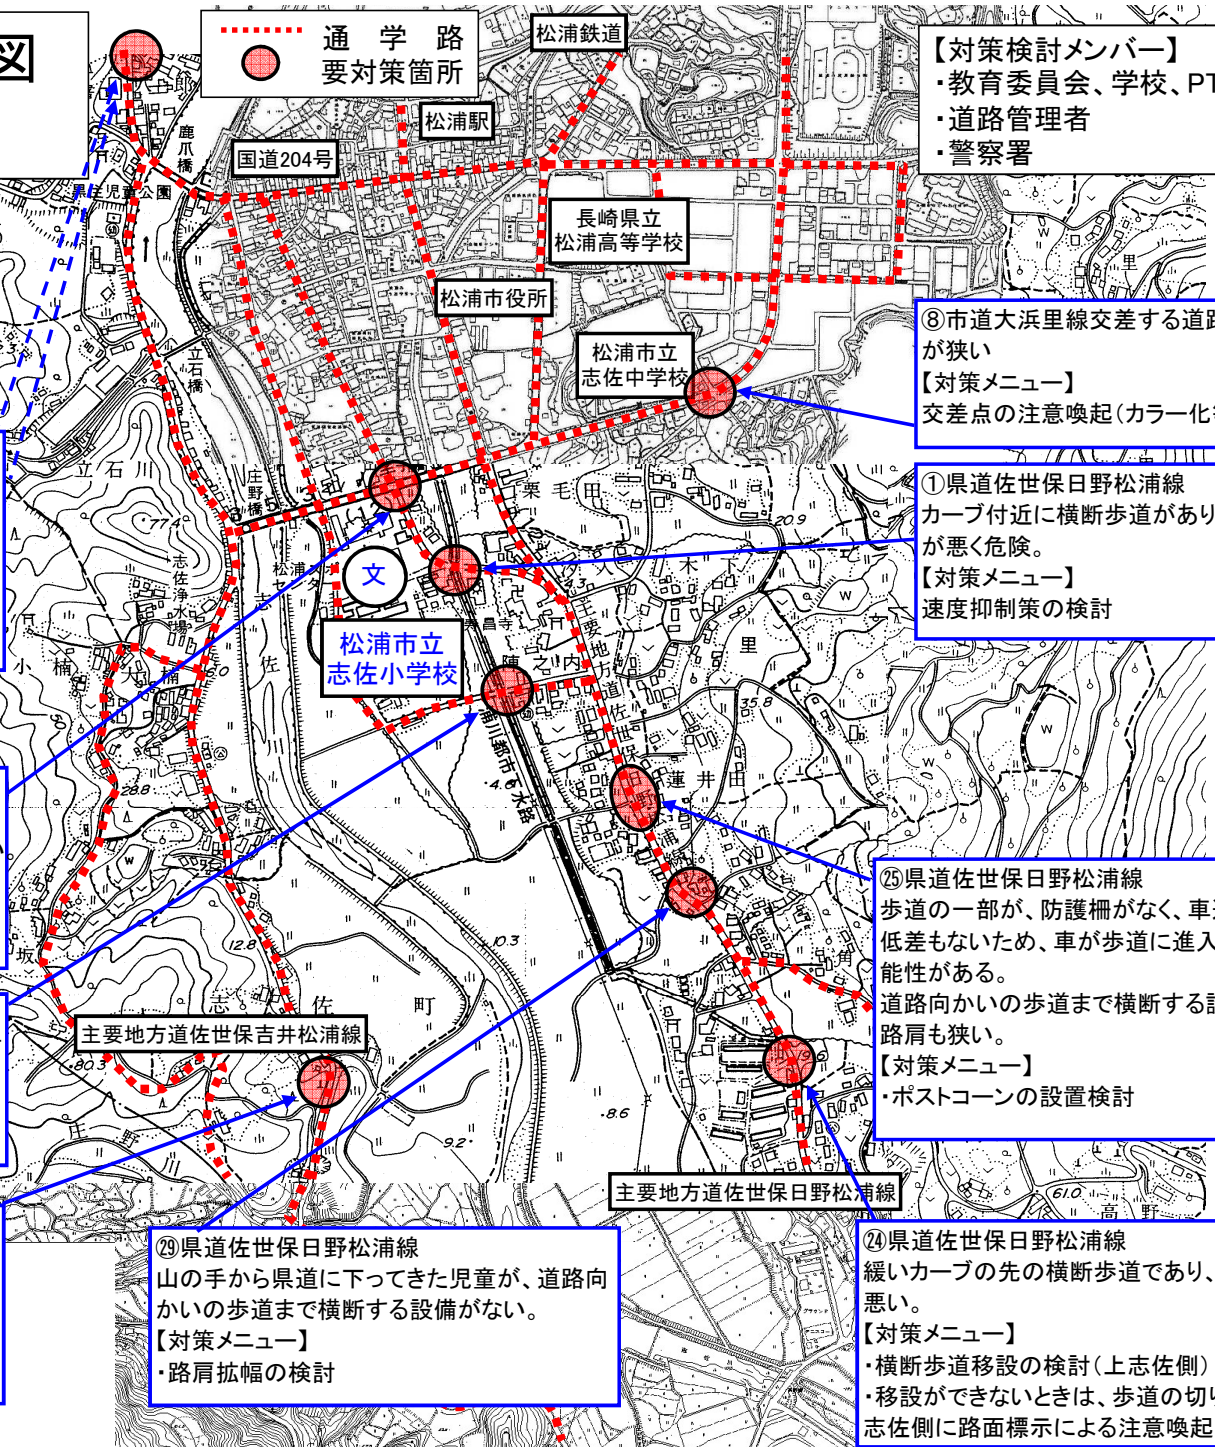
⑨ 国道204号(海のふるさと館付近)
・横断歩道に信号が設置されていないので危険。
【対策メニュー】
・警察官の立哨(週一回程度)
・児童への安全指導
・横断歩道の位置がわかるような対策を検討。

⑫ 国道204号
歩道が狭くなり、一部欠落。また、車道と歩道の高低差がなく、ガードレールもないため、区別がつきにくい。
【対策メニュー】
志佐ガス前と白浜側商店前にポストコーンの設置

⑩ 県道佐世保日野松浦線
多くの児童が横断する交差点であるが、歩道が狭く、信号待ちの待機スペースがあまりない
【対策メニュー】
・歩道拡幅検討
・信号機移設検討

⑪ 市道親和通り線
用水路側道から市道を横断する場合、歩行者側からも運転手側からも見通しが悪い。
【対策メニュー】
・速度抑制策の検討

⑭ 県道佐世保吉井松浦線
朝夕の交通量が多いうえ、下り坂のため速度超過車が多く危険。
【対策メニュー】
・速度取り締まりの強化。
・ポストコーンの取り替え

⑮ 県道佐世保日野松浦線
山の手から県道に下ってきた児童が、道路向かいの歩道まで横断する設備がない。
【対策メニュー】
・路肩拡幅の検討

⑧ 市道大浜里線交差する道路の幅員が狭い
【対策メニュー】
交差点の注意喚起(カラー化等)検討

① 県道佐世保日野松浦線
カーブ付近に横断歩道があり、見通しが悪く危険。
【対策メニュー】
速度抑制策の検討

⑯ 県道佐世保日野松浦線
歩道の一部が、防護柵がなく、車道との高低差もないため、車が歩道に進入してくる可能性がある。
道路向かいの歩道まで横断する設備がなく、路肩も狭い。
【対策メニュー】
・ポストコーンの設置検討

⑲ 県道佐世保日野松浦線
緩いカーブの先の横断歩道であり、見通しが悪い。
【対策メニュー】
・横断歩道移設の検討(上志佐側)
・移設ができないときは、歩道の切り下げと上志佐側に路面標示による注意喚起
